Die Wiederentdeckung der renaissancezeitlichen Wallanlage am Hohen Wall in Lemgo

Kreis Lippe, Regierungsbezirk Detmold

Guido Nockemann

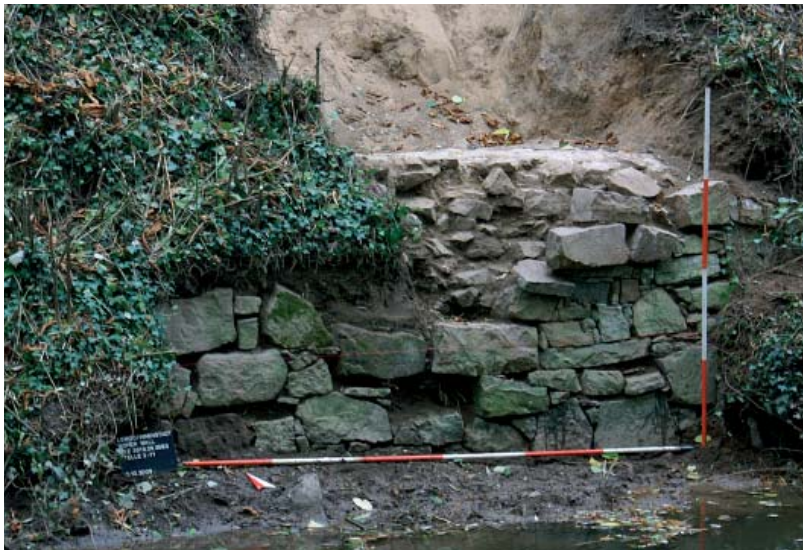
Abb. 2 Die noch ca. 1,6 m hoch erhaltene Futtermauer in Schnitt I (Foto: Lippisches Landesmuseum Detmold/G. Nockemann).

gen gesetztes Schalmauerwerk, bei dem als Bindemittel Kalkmörtel verwendet wurde. Größere Lücken zwischen den Steinen wurden mit kleineren Steinen ausgefüllt. Die Schale besteht aus unbearbeiteten rechteckigen, aber auch unregelmäßig geformten, mittelgroßen (20 cm x 15 cm x 10 cm) bis sehr großen (40 cm x 25 cm x 25 cm) Steinen und ist ca. 0,30 m bis 0,40 m dick. Stellenweise hat Wurzelwerk die Schale der Mauer durchdrungen und in einigen Bereichen gesprengt, besonders zur Uferseite der Bega hin. Der Kern, bestehend aus kleinen (15 cm x 10 cm x 10 cm) bis sehr großen Bruchsteinen (60 cm x 40 cm x 40 cm), wurde als Schüttung in Kalkmörtel ausgeführt.

Allerdings ergaben sich erste Hinweise zur Gründung der Mauer durch eine nach Absenkung des Wasserspiegels von der Abteilung Stadtentwässerung der Stadt Lemgo durchgeführte Handschachtung in unmittelbarer Nähe von Schnitt 3. Unter dem Mauerwerk konnten nämlich Holzpfähle bzw. -bohlen erkannt werden, sodass eine Pfahlgründung zu vermuten ist. Die Mauer reicht hier noch ca. 1 m bis 1,5 m tiefer als ihre in den Grabungsschnitten sichtbare Unterkante. In Schnitt 1 ist der sich oberhalb des Wasserspiegels befindende Teil der Mauer noch ca. 1,6 m hoch erhalten, woraus sich für das gesamte Mauerwerk eine erhaltene Höhe von ca. 2,5 m bis 3 m ergibt (Abb. 2 und 3).

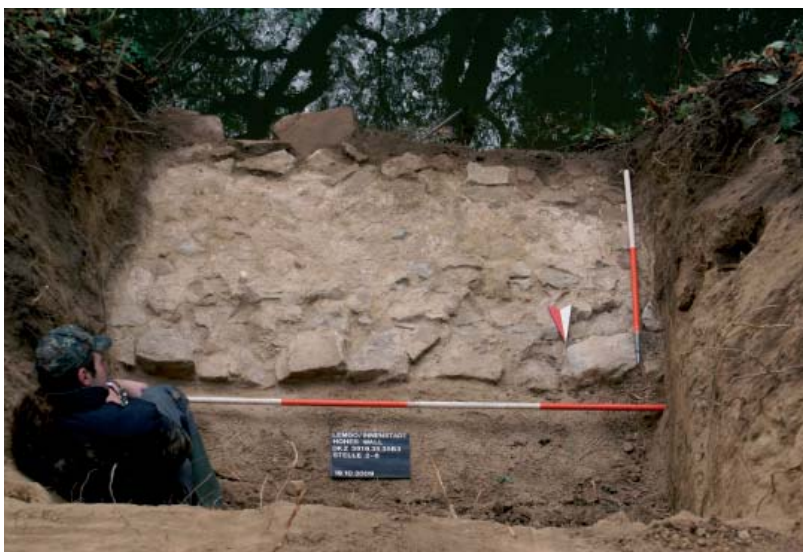
Abb. 3 Planum der Futtermauer in Schnitt I (Foto: Lippisches Landesmuseum Detmold/G. Nockemann).

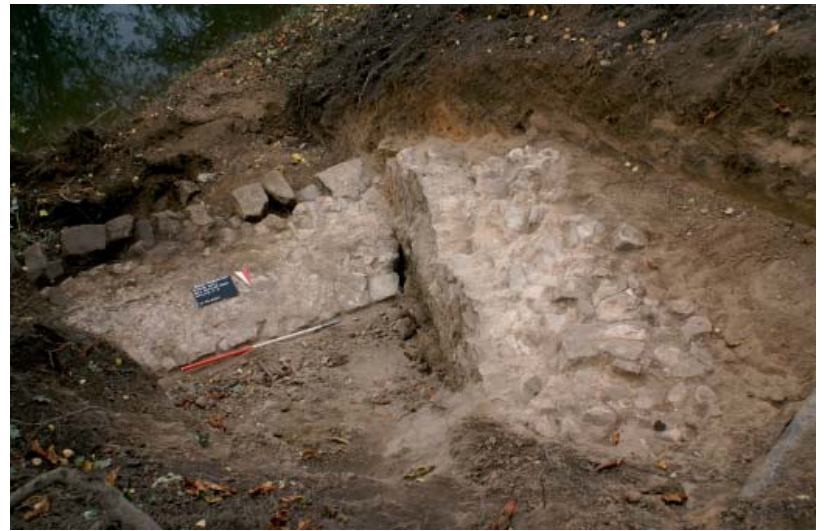
Abb. 4 Links: Planum der Futtermauer; rechts: Planum des Mauerversturzes bzw. der Sielmauer in Schnitt 3 (Foto: Lip-pisches Landesmuseum Detmold/R. Schaberich).

Unklar ist die Funktion eines weiteren in Schnitt 3 dokumentierten Mauerwerks (Abb. 4). Es liegt annähernd rechtwinklig zur Futtermauer, wobei das Südende tiefer positioniert ist als das Nordende. Eine Schalung oder gesetzte Lagen sind nicht zu erkennen. Das Mauerwerk besteht überwiegend aus kleinen (10 cm x 10 cm x 10 cm) bis großen (30 cm x 20 cm x 20 cm) rechteckigen, aber auch unregelmäßigen Grauwacken, die in Kalkmörtel gesetzt sind. Die im Planum feststellbare Länge des Befunds beträgt ca. 3,7 m, die Breite ca. 1,1 m bei einer erhaltenen Höhe von ca. 1,1 m. Die Gesamtbreite sowie das nördliche Ende des Befunds konnten nicht erfasst werden. Das Südende liegt stratigrafisch über der Futtermauer. Die Ostseite besitzt eine relativ ebene Front, die in ihrer Ausführung der

Mauerkrone der Futtermauern gleicht und daher die ehemalige Oberseite des Mauerwerks darstellen könnte. Möglicherweise repräsentiert das Mauerwerk die westliche Verlängerung der Futtermauer, die bei Abbruch- bzw. Erdarbeiten verrückt wurde und in der festgestellten Position zu liegen kam. Diese Hypothese wird durch Hohlräume zwischen der Futtermauer und dem Mauerwerk gestützt.

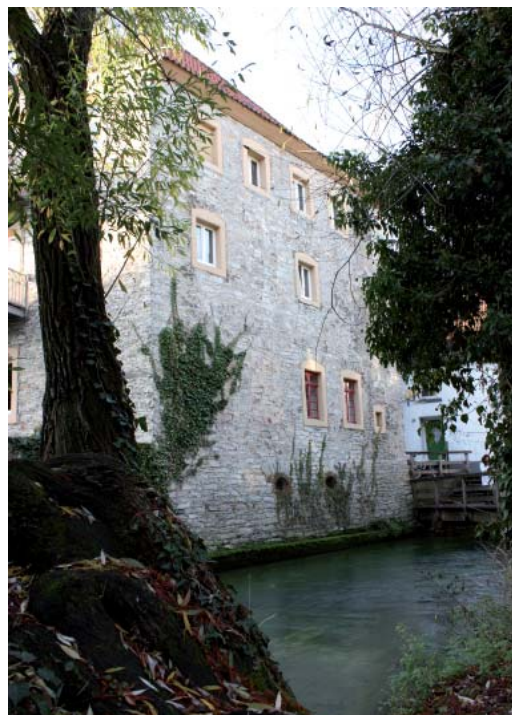
Abb. 1 Außenansicht des barocken Bruchsteingebäudes an der Spitalmauer 12 von Osten. Direkt neben dem Haus verläuft die Warme Pader (Foto: LWL-Archäologie für Westfalen/S. Spiong).

er 12 archäologisch untersuchen. Er befindet sich unter einem dreigeschossigen barocken Bruchsteinbau (**Abb. 1**). Die Bauzeit lässt sich anhand einer Baumringanalyse von Eichenhölzern aus dem Dachstuhl enger eingrenzen. Demnach entstand das Gebäude um 1683/1684.
